„Laserkanten kontra Pulverlackhaftung“

Zweiter Teil der Serie nennt Ursachen für Haftungsversagen und enthält praktische Tipps

Pulverlackschäden kennen und vermeiden

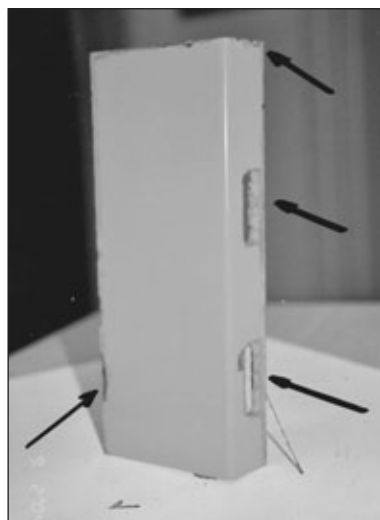
unterstützen den Prozess der Kantenflucht noch. Beanspruchungsprüfungen im neutralen Salzsprühnebeltest ergaben bereits nach 100 h an der Kante eine Lackenthaftung (Abplatzen) sowie eine starke Rostunterwanderung, ausgehend von der Laserkante. Mit Stickstoff geschnittene Laserkanten zeigten bei vergleichbarer Beanspruchung eine deutlich bessere Korrosionsbeständigkeit. Verletzungen im Pulverlackfilm auf der Fläche wiesen im gleichen Beanspruchungszeitraum so gut wie keine Lackunterwanderung auf, woraus nochmals das Schadensproblem deutlich wird.

Pulverabplatzungen an unter Sauerstoff geschnittenen Laserkanten nach 100 h Salzsprühnebel-Beanspruchung.

Für Lohnlackierer ist es deshalb notwendig, entsprechende Aufklärungsarbeit beim Lieferanten der Beschichtungsteile zu leisten. In Gesprächen sollte erfragt werden, ob nicht auch der Laserzuschnitt hinsichtlich der Verwendung von Stickstoff als Schutzgas möglich ist bzw. ein Nacharbeiten der kritischen Laserkanten durch den Kunden erfolgen kann. Dabei muss gewährleistet werden, dass besonders die kritischen dunkelblauen Oxidzunderschichten im Ergebnis der Sauerstoffeinwirkung

beim Lasern, vollständig entfernt werden. Wenn dies der Kunde nicht realisieren kann, muss der Lohnlackierer selbst geeignete Maßnahmen einleiten (natürlich gegen Berechnung), um die Laserkante zu bearbeiten (Strahlen, Schleifen oder Beizen).

- Verwendung eines optimierten Pulverlacks (mit gutem Kantenaufbau und hoher Schmelzviskosität und noch vertretbaren Verlaufseigenschaften)
- schonende Vernetzung des Pulverlacks (langsames Aufheizen)
- die Applikation unter Verwendung von Tribo - Technik
- die Reduzierung des Pulverausstoßes in Verbindung mit geringer eingestellten Förderluftmengen beim Sprühprozess
- die Absicherung einer optimalen Erdung der Beschichtungssubstrate
