Wenn der Pulverlack springt oder abplatzt

Häufige Ursache bei auftretenden Schadensfällen ist die unvollständige thermochemische Polymervernetzung des Pulverlacks

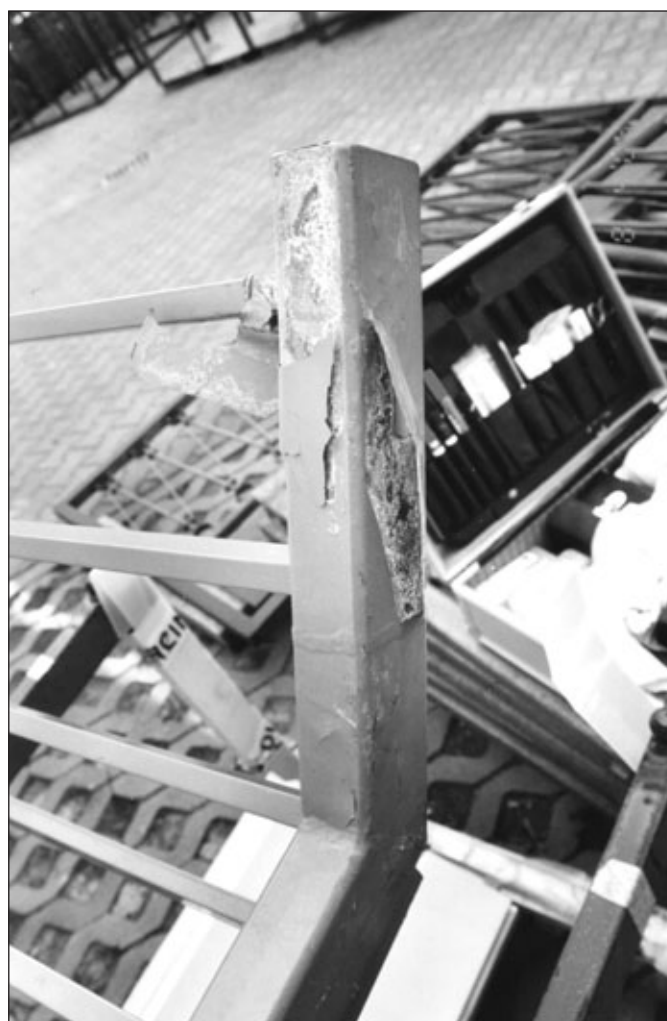
In der Praxis treten immer wieder Schadensfälle auf, bei denen bei geringsten mechanischen Einwirkungen der Pulverlack vom metallischen Substrat abplatzt. Eine häufige Ursache für das frühzeitige Versagen der Pulverlackierung ist in der nicht vollständigen thermochemischen Polymervernetzung des Pulverlacks zu sehen.

Viel häufiger liegen aber die Ursachen für das frühzeitige Versagen der Pulverlackierung in der nicht vollständigen thermochemischen Polymervernetzung des Pulverlacks. Im Gegensatz zu den thermoplastischen Pulverlacken weisen die duroplastischen Pulversysteme auf Basis von

Bei dickwandigen Beschichtungssubstraten wird immer wieder unterschätzt, dass der Pulverlack zu seiner vollständigen thermochemischen Aushärtung eine ausreichende Objekttemperatur der Werkstücke benötigt. Häufig orientieren sich die Beschichter nur an der Ofeneinstelltemperatur und vertreten teilweise die irrierte Auffassung, dass bei Regelung des Ofens auf beispielsweise 200°C auch tatsächlich diese Heizenergie als Objekttemperatur im Vernetzungsprozess realisiert wird. Erfahrungen auf Grund von zahlreichen Ofenvermessungen mit entsprechenden „Datapac“-Messsystemen zeigen immer wieder auf, dass die tatsächlich auf dem beschichteten Substrat erzielbaren Temperaturen bis zu 20 - 30 °C niedriger sind und somit die Wärmeenergie unter Umständen nicht ausreicht, um eine vollständige Reaktion des Härter mit dem Bindemittel im Pulverlack zu erreichen.

Ein Schadensfall im Blickpunkt: Untervernetzter Pulverlack auf dickwandigen Geländern, der großflächig abplatzt. Bei der untervernetzten Beschichtung wird die Bildung von Weißrost forciert.

kritisch sind. Hier ist die Einbrennzeit generell so zu verlängern, dass man eine Untervernetzung ausschließen kann.

Zur Ermittlung der optimalen Einbrennbedingungen wird häufig das Ofenmessgerät an einem Beschichtungsgut montiert (z.B. Messfühler oben, mitte und unten sowie ein Umluftfühler angeordnet) und zur Bestimmung der notwendigen Objekttemperatur über eine bestimmte Verweilzeit an einem unbeschichteten Teil in den Gelieröfen gefahren. Das Wärmeverhalten gestaltet sich jedoch völlig anders, wenn sich sehr viele Teile im Ofen befinden. Man sollte daher die Ofenverweilzeit um mindestens 25% erhöhen bzw. die Temperatureinstellung um ca. 10 °C nach oben nehmen.

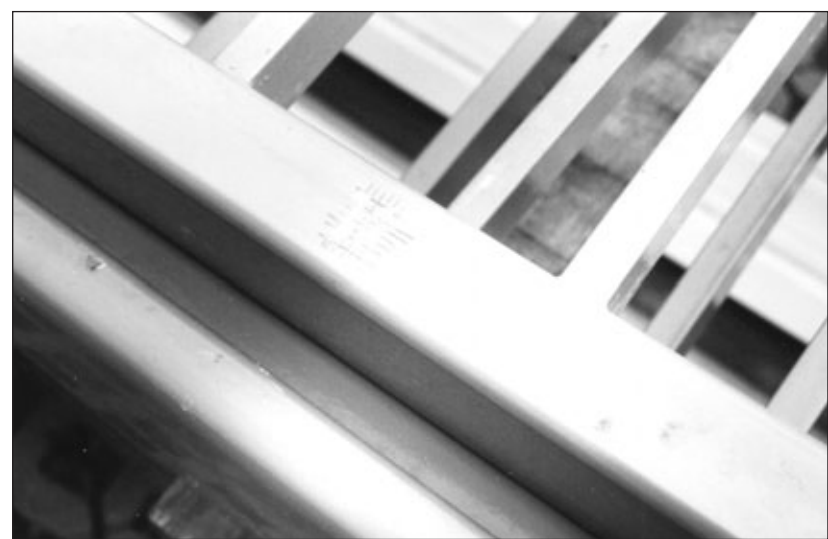
Die Gitterschnitt-Prüfung zeigt den schlechten Haftverbund bei unvernetzten Pulverlackfilmen, besonders auf feuerverzinkten Substraten.

Bei mechanischer Beanspruchung, z. B. Schlag oder Schnitt zum Grundwerkstoff (Gitterschnitt), springt der Pulverlackfilm auf Grund seiner Sprödigkeit regelrecht vom Untergrund ab bzw. Schnittkanten (z.B.

sich an, mit einer entsprechenden chemischen Agens (z.B. einer modifizierten EMK-Lösung, die für die gebräuchlichsten Bindemitteltypen geeignet ist) einen Vernetzungstest vorzunehmen. Löst sich der Pulverlackfilm an bzw. kann man Pulver abwischen, so liegt keine vollständige Vernetzung vor. Auch der Gitterschnitt (Lackhaftung) sowie die Bestimmung der Buchholzhärte (> 83 Eindruckwiderstand und < 1,2 mm Eindrucklänge) lassen Aussagen zur vollständigen Aushärtung zu.

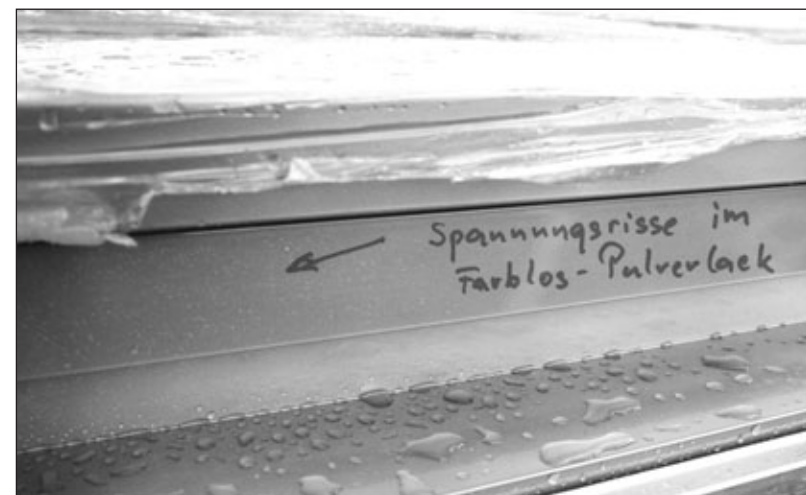
als problematisch. Da besonders die Polyester-Pulverlackssysteme im Farblosbereich über ein sehr kleines Einbrennfenster verfügen, treten als Schadensfälle immer wieder Sprünge in der Farblosüberlackierung auf, zum Teil erst Tage und Wochen nach der Pulverlackierung. Die Ursachen liegen primär in einer Untervernetzung des Pulverlacks und auf Grund seiner Morphologie kann es dann an der Grenzfläche zwischen Grundier- und Farblosdeckpulverlackfilm zu 2 - 5 mm langen Sprüngen bzw. im Extremfall auch zu spinnennetzartigen Rissen über die gesamte Oberfläche kommen. Leider vertragen die Farblospulverlacke keine zu hohe Temperaturbelastung, da sie dann vergilben können. Somit stellt sich dieses Phänomen als echter Problemfall dar und die Pulverlackhersteller sind zu neuen Lösungen hinsichtlich der Formulierung und der optimierten Herstellung von pigmentfreien Pulversystemen gefragt.

Spannungsrisse bei farblosen Überbeschichtungen von Metallic-Effektpulverlacken.
