Substratbedingte Probleme beim Pulvern von Aluminiumteilen kennen

Wie „Pressflöhe“ die Pulverbeschichtung von Strangpressprofilen beeinflussen

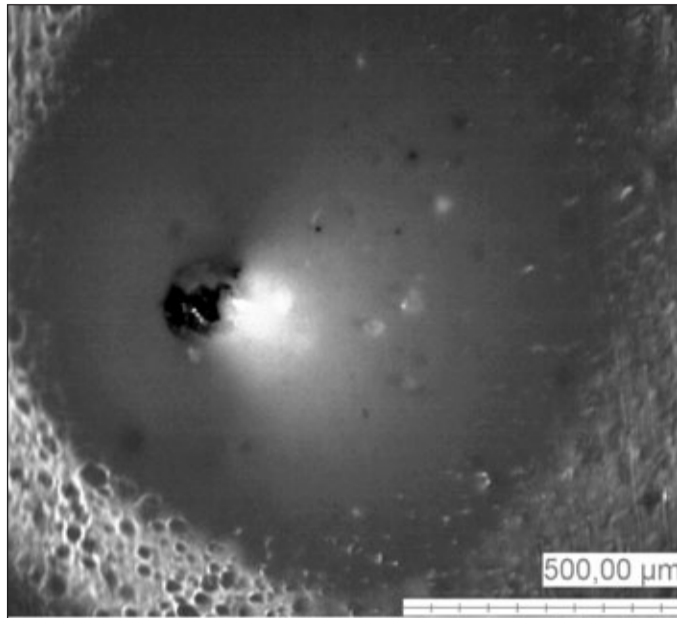
Pressfloh in einer makroskopischen Auflichtaufnahme, umringt von einem Pulverkrater.

Bei der Pulverbeschichtung von Strangpressprofilen ist die hauptsächliche Störgröße in so genannten „Pressflöhen“ zu sehen. Diese werden als „feine, aus der Aluminiumstrangoberfläche herausgerissene und später wieder auf die Profilerfläche angedrückte Späne“ definiert, die sich meist nadel- oder kommaförmig in Strangpressrichtung anordnen können. Sie sind mit dem Auge kaum wahrnehmbar und lassen sich meist nur durch Fühlen mit der Hand auf der Profilerfläche nachweisen. Die „Pressflöhe“ treten verstärkt auf, wenn die Strangpressprofile durch zahlreiche Riefen und Kratzer gekennzeichnet sind. Ursache sind in der Regel abgenutzte Strangusspresswerkzeuge. Während der thermochemischen Pulververnetzung bei Temperaturen von 170 °C bis 210 °C können sich diese „Pressflöhe“ aufrichten, und es entstehen Verdickungen bzw. Pickel im Pulverlackfilm. Nachweisen lassen sich diese Oberflächenstörungen insbesondere durch makroskopische Auflicht- und metallgraphische Querschliff-Untersuchungen.

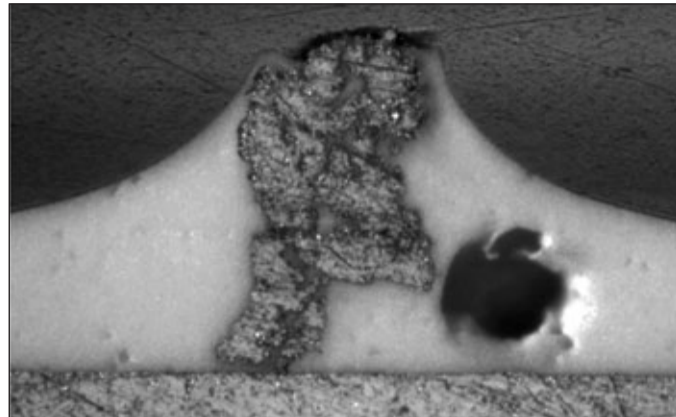
Metallgraphischer Querschliff mit Nachweis des fest anhaftenden Metallspanses an der Substratoberfläche.

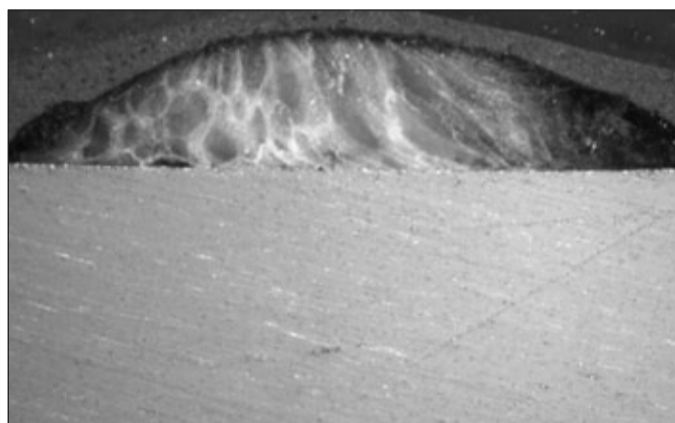
Weitere EDX-Materialanalysen weisen an der Störstelle auf der Aluminiumoberfläche Eisenreste nach, die sich als braune Einlagerungen kennzeichnen. Es handelt sich da-

Der metallgraphische Querschliff zeigt herstellungsbedingte Ablagerungen von Eisenresten auf der Aluminiumoberfläche.

bei um entsprechenden Eisenabrieb der Presswerkzeuge, die zu lange im Einsatz waren. Hinzu kommen noch Oberflächenstörungen auf der Aluminiumoberfläche, die fest haftend sind. In Abhängigkeit von der eingesetzten Substratqualität sowie der angewendeten Prozessparameter beim Strangpressen wie Inertgas, Presstemperatur und Geschwindigkeit, Vorwärmtemperatur des Aluminium-Blocks können Ausseigerungen entstehen, die sich aus der Oxidform der Spurenelemente zusammensetzen, insbesondere Magnesium und Silizium. Diese Produkte lagern sich nach dem Abkühlprozess des Strangussgussmaterials sehr fest auf der Aluminiumoberfläche ab und lassen sich durch üblich praktizierte nasschemische Vorbehandlungsverfahren nur sehr schwer entfernen. Punktuelle Materialanalysen an den

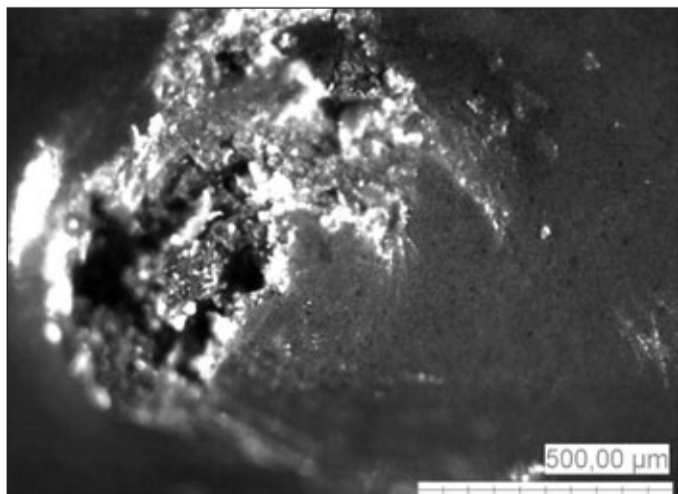
Die Verdickungen verursachen eine entsprechende Lackfilmstörung, insbesondere bei der elektrostatischen Applikation im Hochspannungsfeld, wo es zu Abscheidungsunterschieden in der Pulverschicht kommen kann. Der Pulverlack vermag diese materialbedingten Oberflächenfehler in der Schmelzphase nicht auszugleichen. ■

Makroskopische Aufnahme von Strangpressrückständen auf der Alu-Profiloberfläche im Pulverlackfilm als Oberflächenstörung.
