PULVERLACKIERUNG VON ALUMINIUM-WERKSTOFFEN

Materialfehler vor dem Beschichten erkennen

Bei der Pulverbeschichtung von Aluminiumbauteilen kommt es oft zu Störungen auf der Oberfläche. Doch nicht für jeden Fehler ist der Pulverlackierer verantwortlich. Unser Beitrag nennt die häufigsten Fehler und gibt Tipps, wie sie zu vermeiden sind.

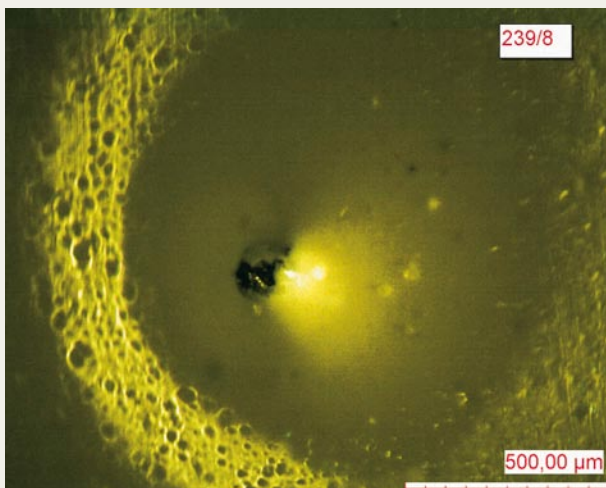
Bild 1: Pressfloh in einer makroskopischen Auflichtaufnahme, umringt von einem Pulverkrater

Bei der Pulverbeschichtung von Strangpressprofilen zeigen sich Fehler auf der Oberfläche meist als sogenannte „Pressflöhe“. Sie werden definiert als „feine, aus der Aluminiumstrangoberfläche herausgerissene und später wieder auf die Profiloberfläche angedrückte Späne“, die meist nadel- oder kommaförmig in Strangpressrichtung angeordnet sind. Visuell mit dem bloßen Auge kaum wahrnehmbar, lassen sie sich die Fehler meist nur durch Fühlen mit der Hand auf dem Oberflächenprofil als leichte Unregelmäßigkeiten nachweisen.

Die Pressflöhe treten verstärkt auf, wenn Strangpressprofile durch zahlreiche Riefen und Kratzer gekennzeichnet sind. Ursache hierfür sind in den meisten Fällen abgenutzte Strangguss-Presswerkzeuge.

späne aufrichten. Dabei entstehen Verdickungen beziehungsweise Pickel im Pulverlackfilm.

Nachweisen lassen sich diese Oberflächenstörungen durch makroskopische Auflicht- und metallographische Querschliff-Untersuchungen, zu erkennen in den Bildern 1 und 2. In Bild 2 wird nach spezieller Präparation besonders deutlich, dass es sich bei der werkstoffbedingten Oberflächenstörung nicht um ein Bearbeitungsspan, sondern um ein noch auf dem Aluminium-Substrat haftendes Partikel handelt, das sich während des Pulvereinbrennprozesses ausgerichtet hat.

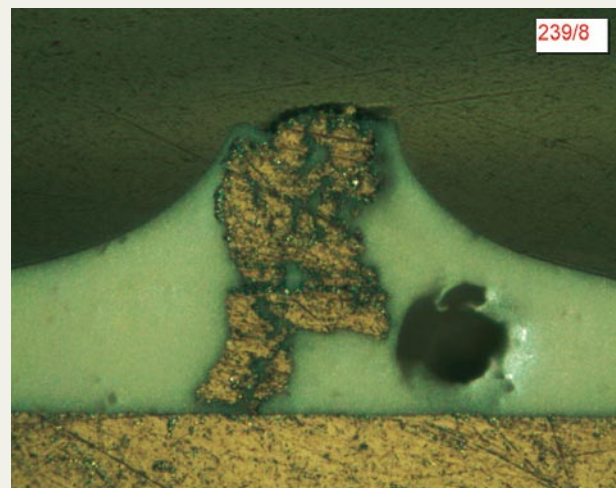
Bild 2: Im metallographischen Querschliff zeigt sich ein fest anhaftender Metallspan (Pressfloh) an der Aluminium-Substratoberfläche. Diese Störung ist herstellungsbedingt.

Weitere EDX-Analysen weisen an der Störstelle auf der Aluminium-Oberfläche Eisenreste nach, die sich als braune Einlagerungen kennzeichnen. Es handelt sich dabei um Eisen-Abrieb von Presswerkzeugen, die zu lange im Einsatz waren und Materialermüdung zeigen.

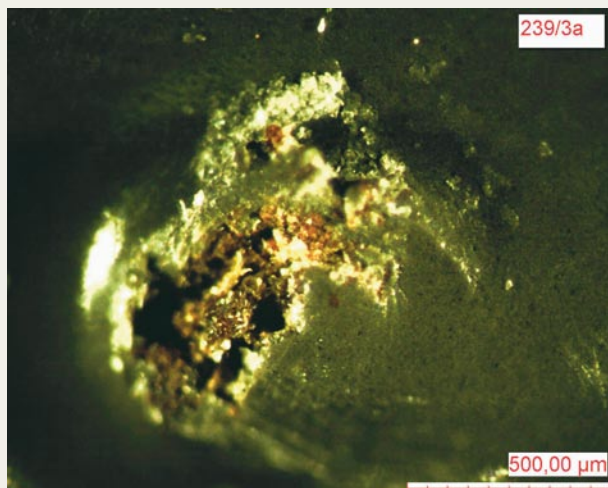
Bild 3: Makroskopische Aufnahme von Strangpress-Rückständen im Pulverlackfilm (aufgebrochen) als Oberflächenstörung mit roten Punkten (siehe auch Bild 4)

Hinzu kommen noch Oberflächenstörungen auf der Aluminium-Oberfläche, die fest anhaftend sind (Bild 3 und 4). In Abhängigkeit von den eingesetzten Aluminium-Qualitäten sowie den angewendeten Prozessparametern beim Strangpressen – Inertgas, Presstemperatur und -geschwindigkeit sowie Vorwärmtemperatur des Alu-Blockes – können Ausseigerungen entstehen, die sich aus der Oxidform der Spurenelemente zusammensetzen, hauptsächlich aus Magnesium und Silizium.

Diese Produkte lagern sich nach dem Abkühlprozess des Stranggussmaterials sehr fest auf der Aluminium-Oberfläche ab und lassen sich durch üblich praktizierte nasschemische Vorbehandlungsverfahren nur sehr schwer entfernen. Punktuelle Materialanalysen an den Pulverlackfilm-Störstellen erbrachten den Nachweis, dass sich in diesen Zonen verstärkt Magnesium, Silizium, Sauerstoff sowie Bor befindet.

Die Verdickungen verursachen eine entsprechende Lackfilmstörung, vor allem bei der elektrostatischen Applikation im Hochspannungsfeld, wo es zu Abscheidungsunterschieden in der Pulverschicht kommen kann, der sogenannten Antennenwirkung. Der Pulverlack kann diese materialbedingten Oberflächenfehler in der Schmelzphase nicht ausgleichen.

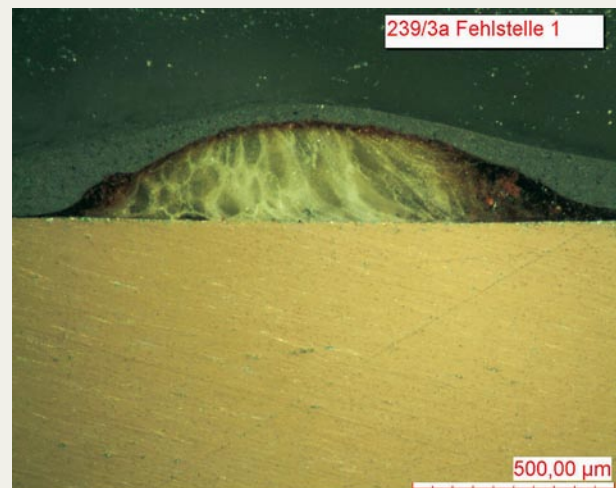
Bild 4: Metallographischer Querschliff von herstellungsbedingten Ablagerungen auf der Aluminium-Oberfläche verursacht von Eisenresten und Si-Anreicherungen. Der rote Punkte am rechten Rand zeigt die gleiche Störungsstelle wie in Bild 3.

Die am rechten Rand von Bild 4 sichtbaren roten Einschlüsse sind Eisenoxid-Verbindungen, die sich aus dem Werkzeugabrieb beim Strangpressen ergeben und in der EDX-Analyse bis zu 58 % Eisen aufzeigen.

Zusätzlich weist die Materialanalyse noch Ca- und Si-Verbindungen nach, die durch entsprechende Ausseigerungen aus dem Substratwerkstoff während des Umformprozesses entstehen können.

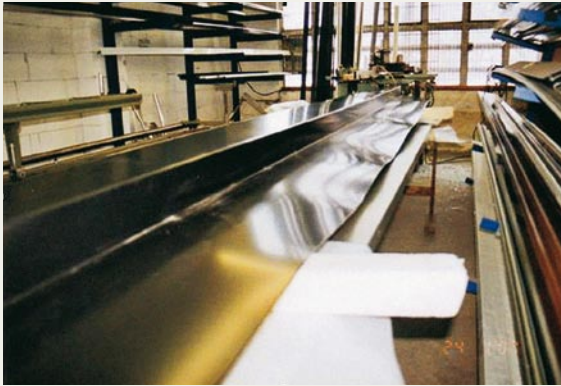
Bild 5: Verformungen nach dem Pulvereinbrennprozess als Folge von inneren Materialspannungen

Hier entsteht jedoch das Beschichtungsproblem, speziell bei größeren Blechkonstruktionen. Durch die fehlende thermische Nachbehandlung der Walzbleche und die durchgeführten Kant- und Umformprozesse, bilden sich im Alumi-

nium-Walzblech enorme innere Spannungen aus. Extreme Materialdeformationen beim Pulvereinbrennprozess (180 bis 210 °C) können die Folge sein, wie Bild 5 bei einem Dach-Panelblech deutlich zeigt. Bei diesem Schadensfall handelte es sich um eine Eloxal-Blechqualität, nicht spannungsfrei gegläht, mit einer Materialstärke von 2 mm.

Für die Pulverbeschichtung sollten daher Walzblechgüten in Eloxal-Qualität (H 14) gemieden werden. Spannungsfrei nachbehandelte Blechgüten wie H 24 mit einfacher Wärmenachbehandlung oder H 34 mit zweifacher Wärmenachbehandlung sind empfehlenswert. Bestimmte farbliche Ausseigerungen werden durch die Pulverbeschichtung im Gegensatz zur Eloxierung entsprechend kaschiert, beziehungsweise abgedeckt.

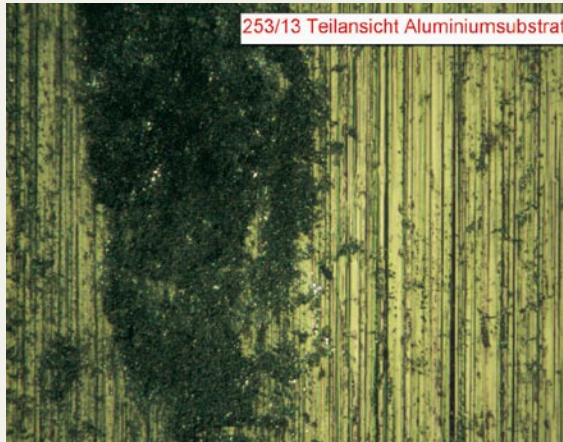
Auch im Verformungsprozess können Walzfehler auftreten, wie Bild 6 bei der makroskopischen Auflichtaufnahme deutlich zeigt. Hier erfolgte keine ausreichende Reinigung der Oberfläche vor dem Walzprozess. Dadurch wurden Fremdpartikel, wie Schleif- und Schneidreste, in die Oberfläche mit eingearbeitet.

Bild 6: Oberflächenstörungen in Aluminium-Walzblech, verursacht durch unsaubere Walzprozesse

Bei den thermisch umgeformten Aluminium-Qualitäten kommt es besonders darauf an, undefinierte Oxidschichten sowie die umformbedingte mikrokristalline Deformationsschicht zu beseitigen und eine korrosionsstabile und haftvermittelnde Konversionsschicht auszubil-

den. Diese Deformationsschicht befindet sich in der Regel unter der Oxidhaut und oberhalb des gleichmäßigen Warmbandgefüges und muss durch einen geeigneten Beizangriff abgetragen werden. Danach ist eine dichte Konversionsschicht auf Basis einer möglichst optimalen nasschemischen Oberflächenvorbehandlung, die durch einen ausreichenden Beizabtrag realisiert wird, aufzubringen.

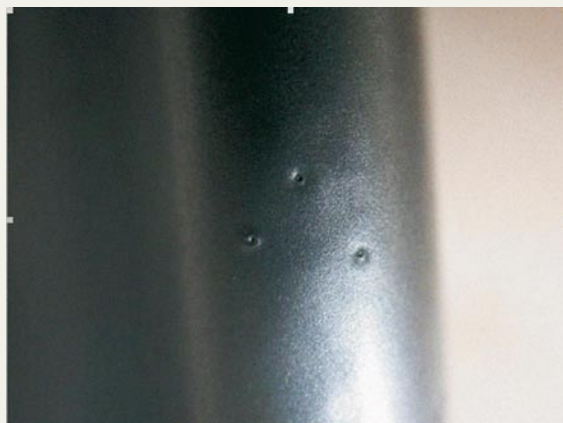
Bild 7: Typische Oberflächenstörungen durch Ausgasungen bei Aluminium-Druckgusserzeugnissen

Bei der Pulverbeschichtung dieser Werkstoff-Qualitäten sind es hauptsächlich die Formtrennmittel beziehungsweise die Lufteinschlüsse beim Gießprozess, die den Pulververnetzungsprozess stören können. Ausgasungen der Lufteinschlüsse aus Lunkern im Gusssubstrat während des Pulvereinbrennprozesses, die durch die Polymerbildung nicht mehr rechtzeitig aus dem Aluminium-Untergrundmaterial entweichen können, zeigen sich in Form von Blasen und Kratern im Pulverlackfilm (Bild 7).

Weitere Probleme können Formtrennmittel als schwer lösliche Fettrückstände auf den Aluminium-Druckguss-

Oberflächen bereiten. Sie ziehen häufig Ausgasungen sowie Haftungsverluste der Beschichtung nach sich.

Abhilfe schaffen nur spezielle Temper-Technologien bei 180 bis 200 °C über zehn bis 15 Minuten Verweilzeit im Ofen, die Verwendung von ausgasungsarmen Pulverlacken sowie Epoxy-Grundierungen (flüssig oder pulverförmig) oder eine sehr gründliche nasschemische Vorbehandlung. Bei der chemischen Entfettung sollten Restkohlenstoffgehalte von < 10 bis 14 mg C pro m² Substratoberfläche realisiert werden (Nachweisführung über die spektroskopische Restkohlenstoffbestimmung).

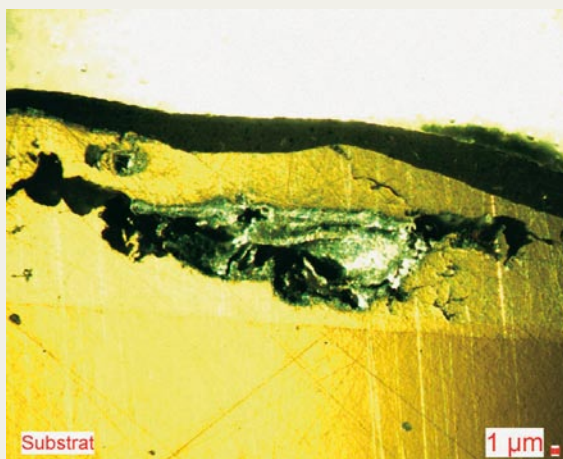
Bild 8: Gefügestörungen im Aluminium-Substratwerkstoff, hervorgerufen durch Schmiedeprozesse (im metallographischen Querschliff)

Kritisch bei diesem Umformprozess sind die verwendeten Formtrennmittel. Die eingesetzten Fette und Öle lagern sich teilweise in Störstellen des Oberflä-

chengefüges vom Aluminium-Substratwerkstoff mit ein. Bedingt durch die Temperaturbeanspruchung beim mechanischen Umformprozess können die Hilfsmittel auch verharzen und lassen sich dann nur sehr schwer wieder entfernen.

Da nach dem Schmiedevorgang eine Beizbehandlung in der Regel unumgänglich ist, sind häufig die Schmiedestörungen in nahen Oberflächenbereichen typische Anreicherungsstellen für Vorbehandlungsrückstände. Trotz vielfältiger Schleif- und Spülmaßnahmen werden diese erst bei der Pulverbeschichtung aktiviert und bewirken Oberflächenstörungen durch Ausgasungen (Bild 8).

Besonders problematisch sind diese versteckten Mängel für den Pulverbeschichter, da die Störstellen in den Schmiedematerialien bei der Wareneingangskontrolle visuell meist nicht wahrnehmbar sind. Hier können nur spezielle, materialabtragende Vorbehandlungen in

Verbindung mit intensiven Spülprozessen spürbar Abhilfe schaffen.
