AUSWERTUNG VON SCHADENSFÄLLEN

Spannungsrisse in Pulverbeschichtungen

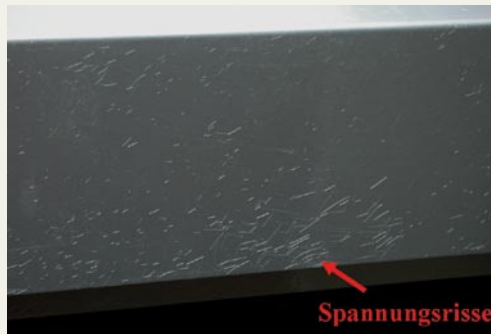
Beim Bau an der Dachkonstruktion eines Repräsentationsgebäudes in Berlin traten an relativ großen Profilkonstruktionen, aus denen Rahmen für Glashalterungen und Blechkassetten gefertigt wurden, nach dem Transport per Lkw sowie bei der Montage in den Wintermonaten starke Spannungsrisse an unterschiedlichen Profelseiten auf (Bild 1). Die Alu-Blechkassetten und die Rahmenelemente für die Dachkonstruktionen waren mit Metallic-Basislack und mit farblosem Polyester-Decklack beschichtet. Es ist nicht bekannt, ob die mit Pulverlack beschichteten Profile unmittelbar nach dem Abladen vom Lkw, also im unterkühlten Zustand, verarbeitet wurden

oder erst eine Klimaanpassung in der Montagehalle erfolgte. Bei der nachträglichen, mechanischen Vernietung zeigten sich in angrenzenden Bereichen in bis zu 100 mm Entfernung vom Verbindungsniel ebenfalls Spannungsrisse im transparenten Pulverdecklack. Eine Analyse der Produktionsbedingungen ergab, dass die Pulvereinbrennbedingungen bei den großen Profilstangen eventuell nicht optimal waren.

Bild 1: Spannungsrisse an einer zweifach beschichteten Alu-Profilkonstruktion

Die Beschichtungsteile wurden teilweise auf der Baustelle mit Warmluftpistolen nachbehandelt. Mit dieser Technik ließen sich die Spannungsrisse überwiegend optisch beseitigen.

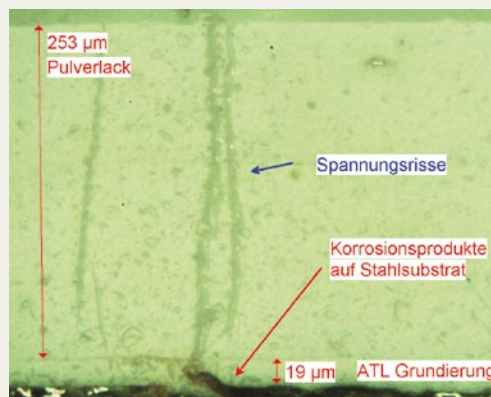
Bild 2: Metallographischer Querschliff zum Nachweis der Spannungsrisse an weiß-pigmentierten Pulverlackfilmen mit ATL-Grundierung

Die Risse zeigten sich bevorzugt in den oberen Bereichen der geschädigten Heizkörper und besonders dort, wo hohe Pulverschichten appliziert wurden (> 160 bis 255 µm, teilweise Zweifachbeschichtung).

Reklamiert wurden bei einem Bauvorhaben nur jene Heizkörper, die im Wohnzimmer unmittelbar neben der Balkontür montiert waren. Hier traten, bedingt durch die Zwangsbelüftung in den Wintermonaten, mögliche Temperaturunterschiede von mehr als 90 K auf, insbesondere dann, wenn die Heizungsanlage auf hohe Vorlauftemperaturen eingestellt war. Hinzu kommt noch eine Feuchtebeanspruchung durch das Trocknen von Textilien auf den Heizkörpern (Bild 2).

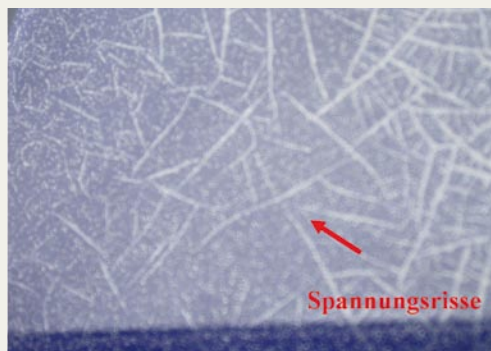
Bild 3: Spannungsrisse im lasierenden Effektpulverlackfilm auf Glas nach UV- und Temperatureinwirkung

Spannungsrisse in Effektpulverlacken auf Glas traten meist bei lasierenden, farbigen Effektpulverlacken mit ähnlichem, spinnwebennetzartigem Erscheinungsbild auf. Sie sind vergleichbar mit

Die mit Pulverlack rückseitig beschichteten Glasscheiben waren über zwei Jahre starker UV- und Temperaturbelastung ausgesetzt. Das könnte auch eine mögliche Ursache für die Polymerversprödung sein (Bild 3).

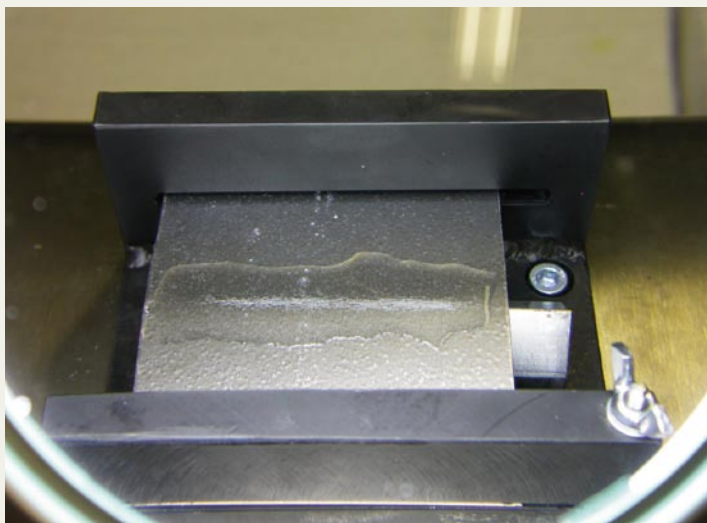
Bild 5: Deutlich zu erkennen: Spannungsrisseausbildung auf dem Prüfblechmuster

Lassen sich Spannungsrisse visuell wahrnehmen, wird der Messvorgang abgebrochen und der Keilvorschub registriert. Dieser Messweg, in Millimetern dargestellt, ist dann eine Maßzahl für die Spannungsrissebeständigkeit der untersuchten Pulverlack-Qualitäten bezogen auf den vernetzten Pulverlackfilm. Die Intensität beziehungsweise die geometrische Anordnung der Spannungsrisse auf dem beschichteten Prüfblech werden ebenfalls beurteilt und in entsprechende Klassenbereiche eingeordnet (Bild 5).

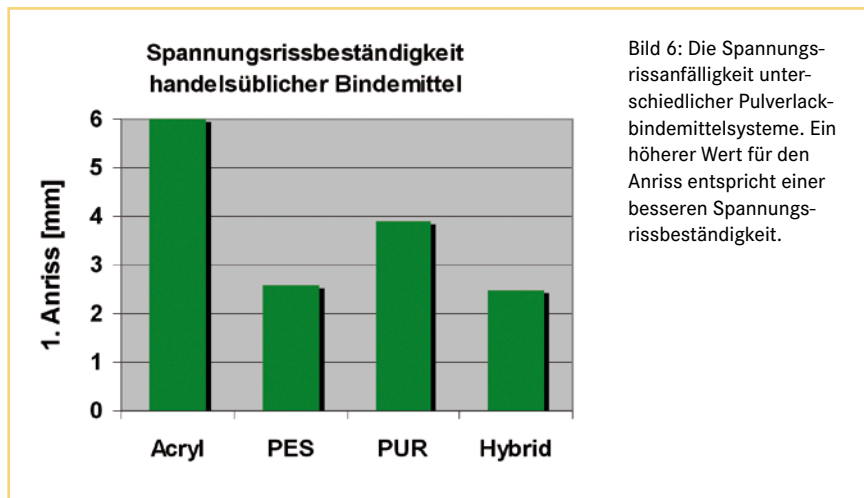
Bild 6: Die Spannungsrisseanfälligkeit unterschiedlicher Pulverlackbindemittelsysteme. Ein höherer Wert für den Anriss entspricht einer besseren Spannungsrissebeständigkeit.

Bei Acryl-Pulverlacksystemen stellten die Prüfer sehr gute Spannungsrissebeständigkeiten fest. Dies gilt auch für verschiedenartig praktizierte Beanspruchungsbedingungen, wie Kondenswasser, UV- und Klima- beziehungsweise Feuchte-Wechselbeanspruchung.

Die untersuchten Polyurethan-Bindemittelsysteme weisen eine signifikant geringere Spannungsrissebeständigkeit im Vergleich zu den Acryl-Systemen auf. Die Beständigkeit ist jedoch noch deutlich besser als die der handelsüblichen duromeren Polyester- und Hybrid-Bindemittelsysteme (EP/PE-Mischpulver).
