Oberflächen vor der Pulverlackierung richtig vorbehandeln

Mit den richtigen Maßnahmen Lackierfehler vermeiden - Tipps vom Experten

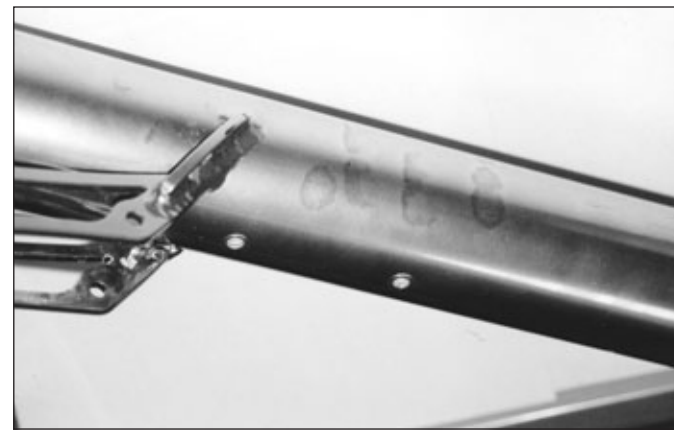
Fettrückstände auf gestrahlten Fahrradrahmen unter einem Metallic-Pulverlack.

stoff-Gehalten < 12...15 mg/m² auf der zu beschichtenden Oberfläche zu genügen. Daher muss bei stark verfetteten Erzeugnissen vor dem Strahlprozess eine umweltfreundliche wässrige Entfettung vorgeschaltet werden. Bei chemischen Vorbehandlungsverfahren kann der Einsatz von speziellen Vorreinigern sinnvoll sein. Die Vorbehandlungstechnologie muss hinsichtlich Einwirkzeit und Spritzbild der Teilegeometrie und des Verfettungsgrades angepasst werden.

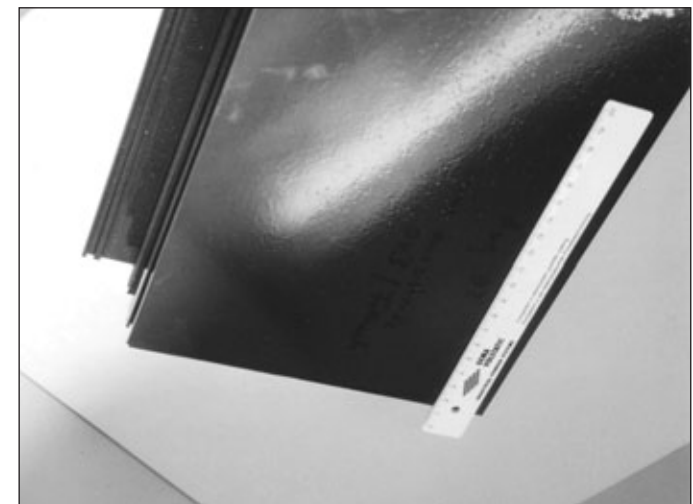
Oberflächenstörungen im Pulverlackfilm infolge von Fettrückständen auf dem Alu-Profil.
