Wenn Zinküberzüge ausgasen

Worauf Pulverbeschichter bei Duplex-Systemen achten müssen

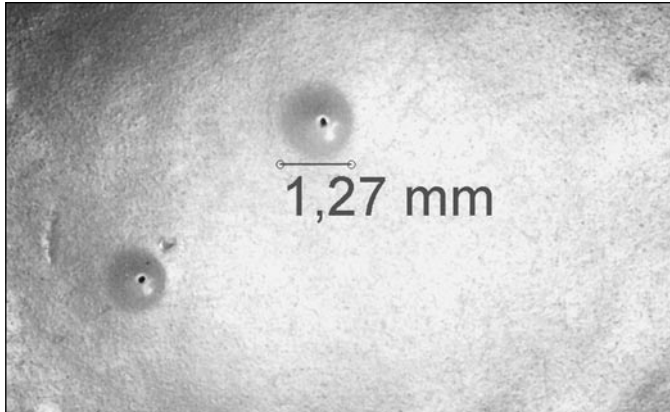
Aufgrund von Ausgasungen des Zinküberzugs weist die pulverlackierte Stahlkonstruktion starke Blasen- und Kraterbildungen auf.

Nach erfolgter elektro- oder tribostatischer Applikation wird bei Temperaturen zwischen 160 und 200 °C der Pulverlack thermochemisch vernetzt, damit er auf Basis einer Polymerisation oder Polykondensation vollständig aushärtet. Bei diesem Beschichtungsvorgang treten immer wieder Lackfilmstörungen in Form von werkstoffbedingten Ausgasungen aus dem Zinkuntergrund und der damit verbundenen Krater- und Blasenbildung auf. Die sich daraus ergebenden Poren können in Verbindung mit einer nicht optimalen Oberflächenvorbehandlung des Zinkuntergrundes die Lackfilmahaftung bzw. die Korrosionsbeständigkeit nachteilig beeinflussen. Der Pulverlackierer kann mit folgenden Maßnahmen versuchen, die im Zinküberzug befindlichen Gase vor der Polymervernetzung noch entweichen zu lassen und so Lackfilmstörungen zu vermeiden:

Mit diesen Maßnahmen können bei besonders kritischen Zinküberzügen, d.h. sehr dicke Überzüge mit mehr als 150 µm und stark ausgeprägter Palisadenstruktur, diese Arten
